**Hersteller: Fa. Hörz, Ulm**

**Sachnummer: 230.311.16**

Maschinengefertigte Turmuhr mit Viertelstunden- und Stundenschlagwerk.  
Mit elektrischem Aufzug und Planetengetriebe für Kraft am Gehwerk während des Aufzugsvorganges. Kettenremontoir für konstante Kraft und Entkopplung des Gehwerkes von der Zeigerleitung und dem restlichen Uhrwerk.  
Das Uhrwerk ist in einem hervorragenden restaurierten Zustand.

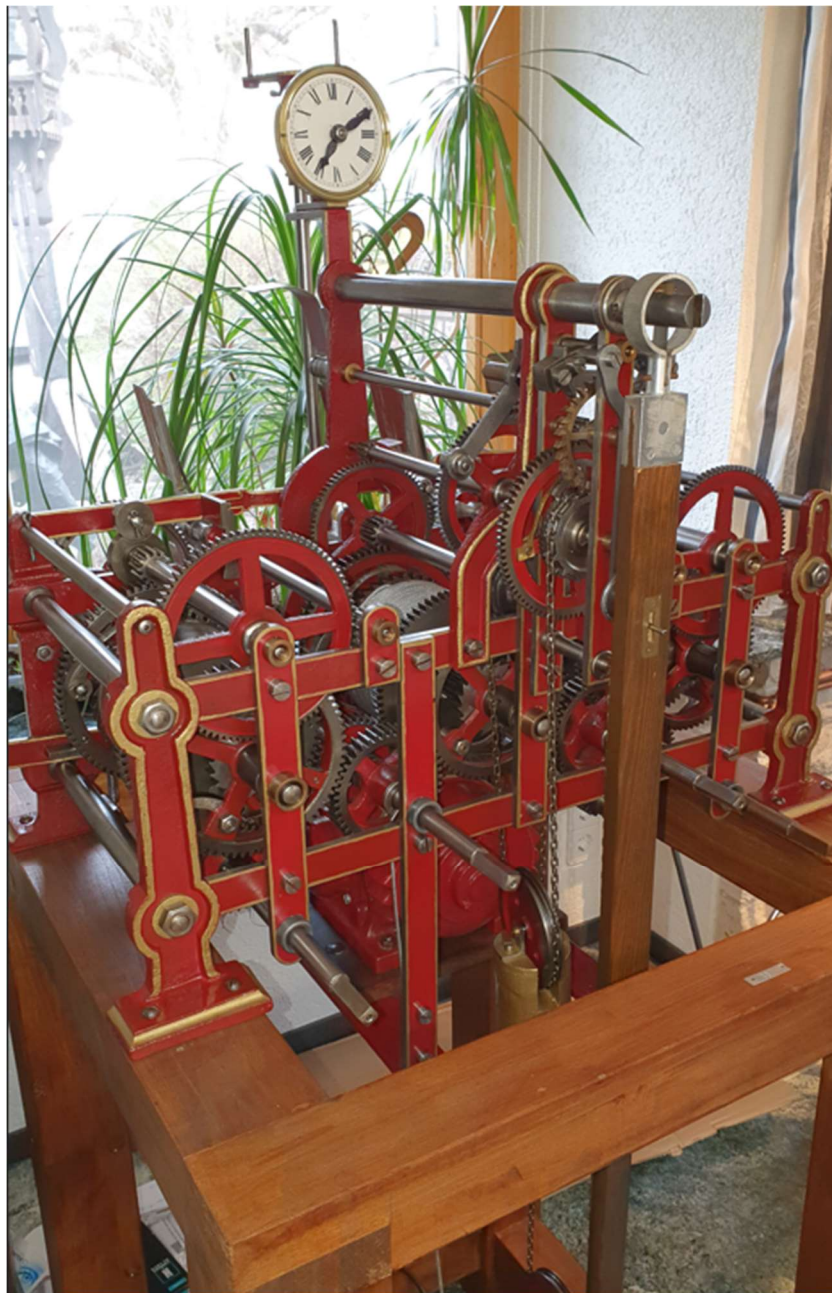
Abbildung 332: Turmuhr Hörz, Ansicht vorne links

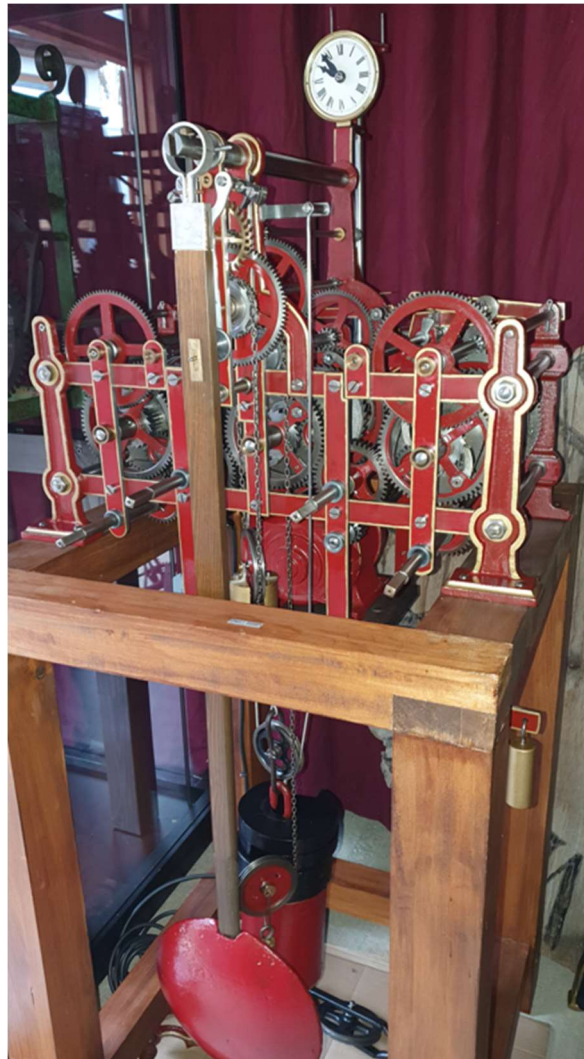
Abbildung 333: Turmuhr Hörz, Ansicht vorne rechts

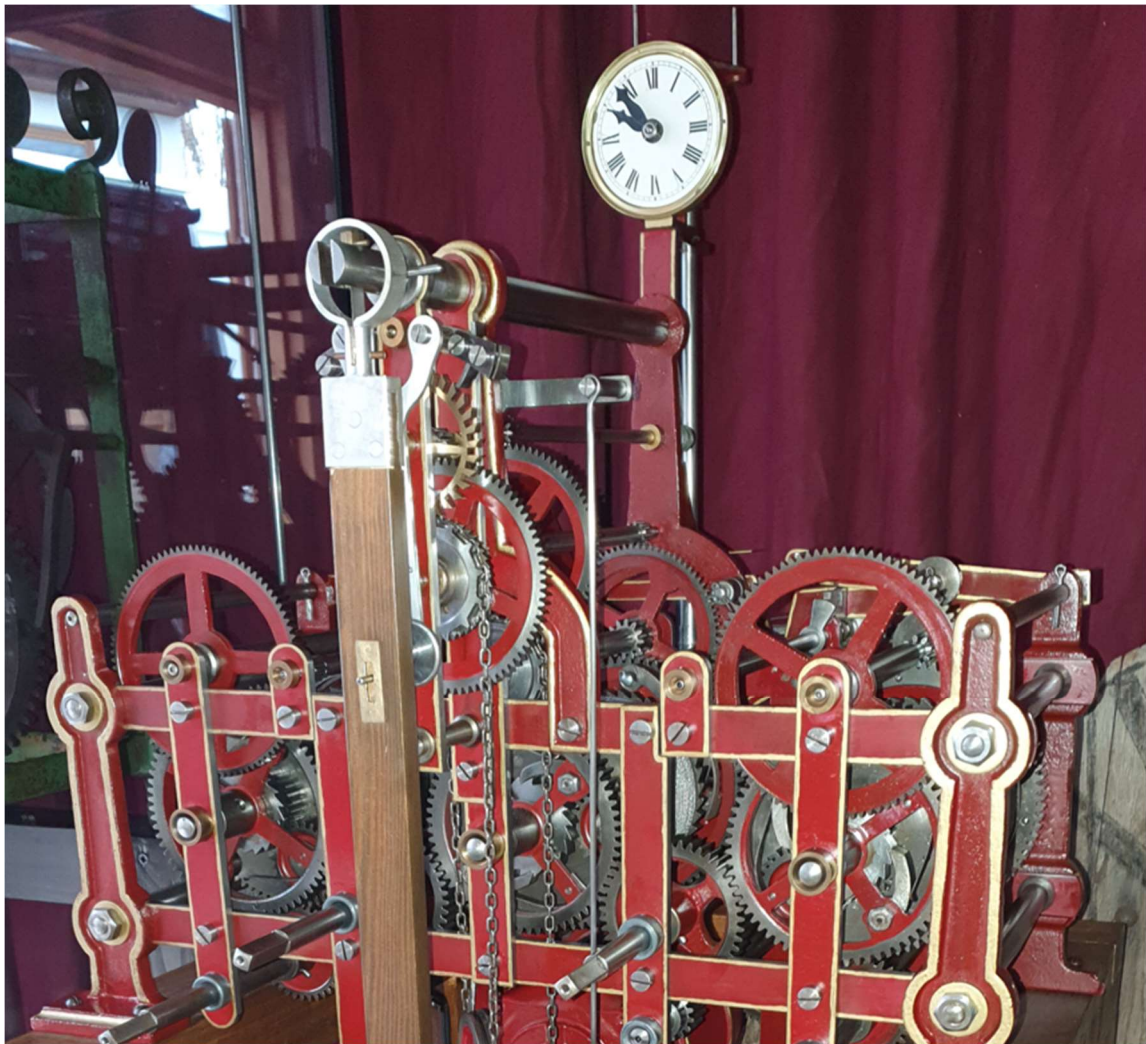
Abbildung 334: Turmuhr Hörz, Ansicht vorne rechts

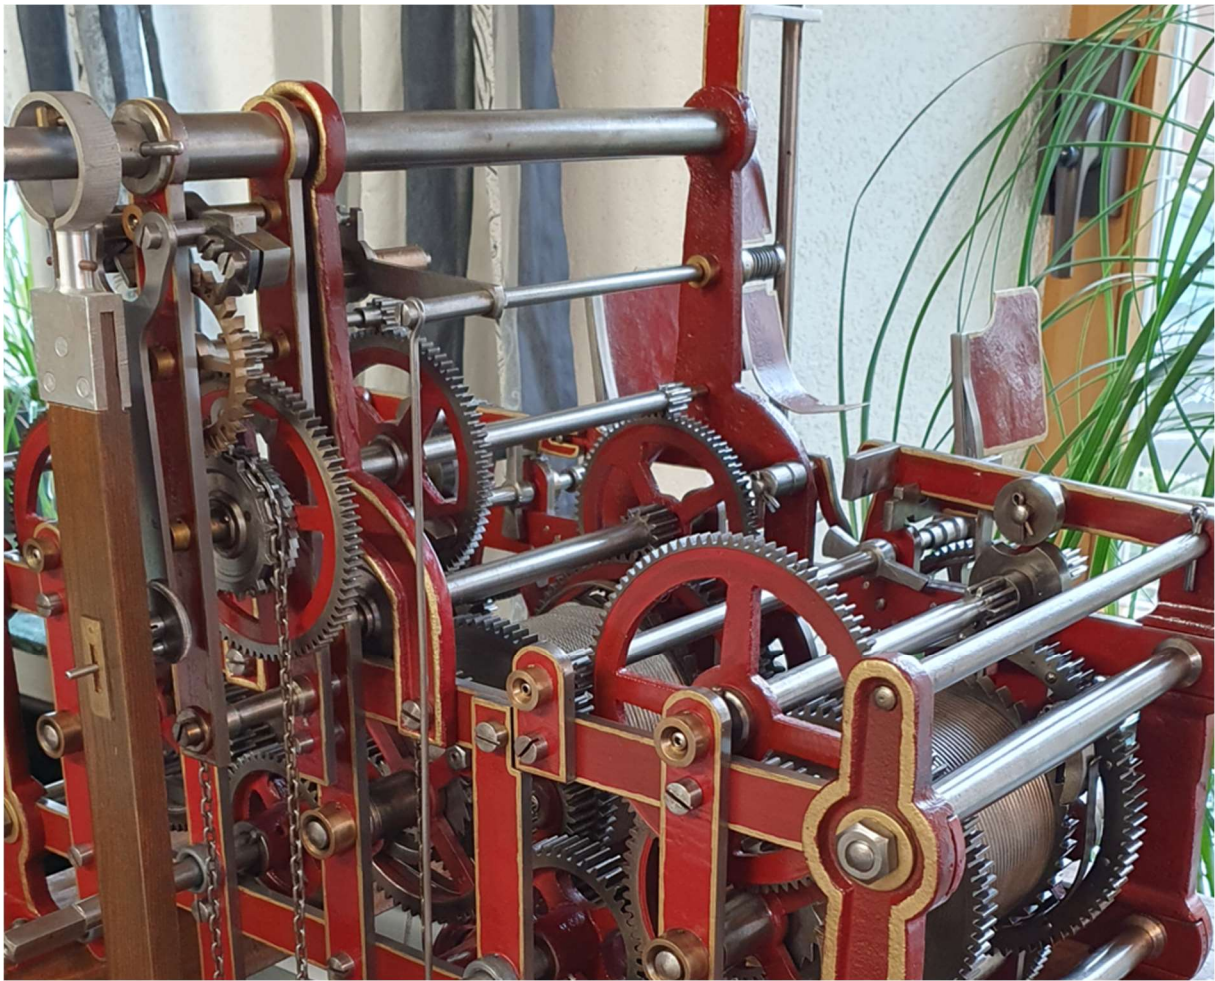
Abbildung 335: Turmuhr Hörz, Ansicht vorne rechts

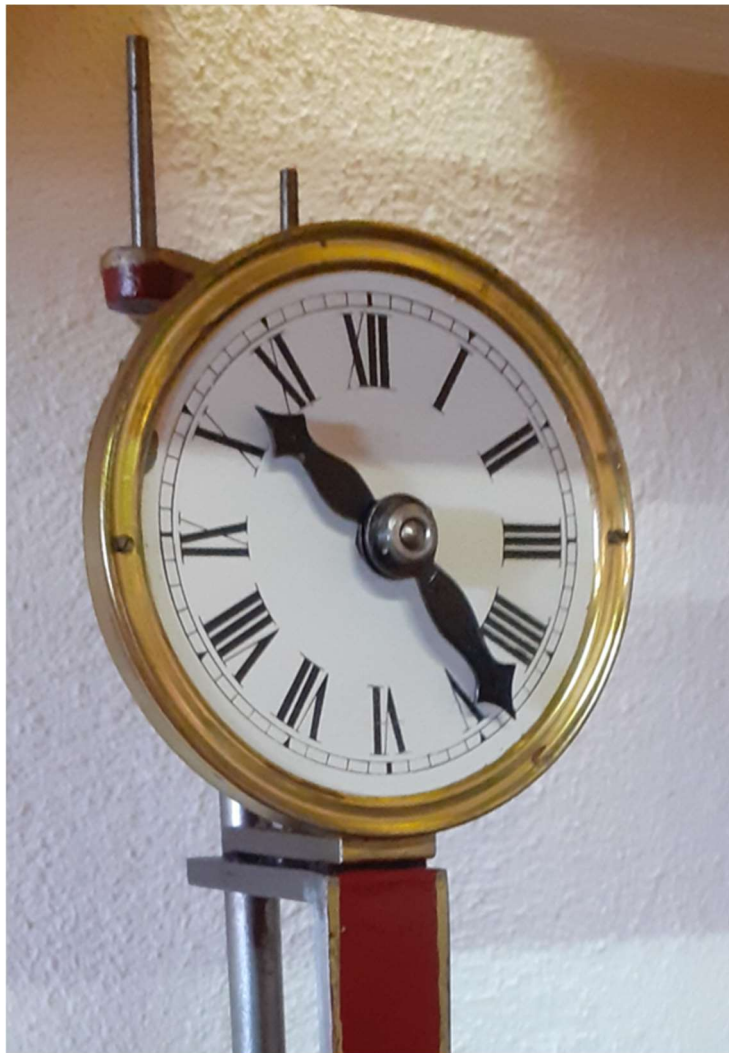
Abbildung 336: Turmuhr Hörz, Kontrollzifferblatt

Das originale Kontrollzifferblatt ist vorhanden.

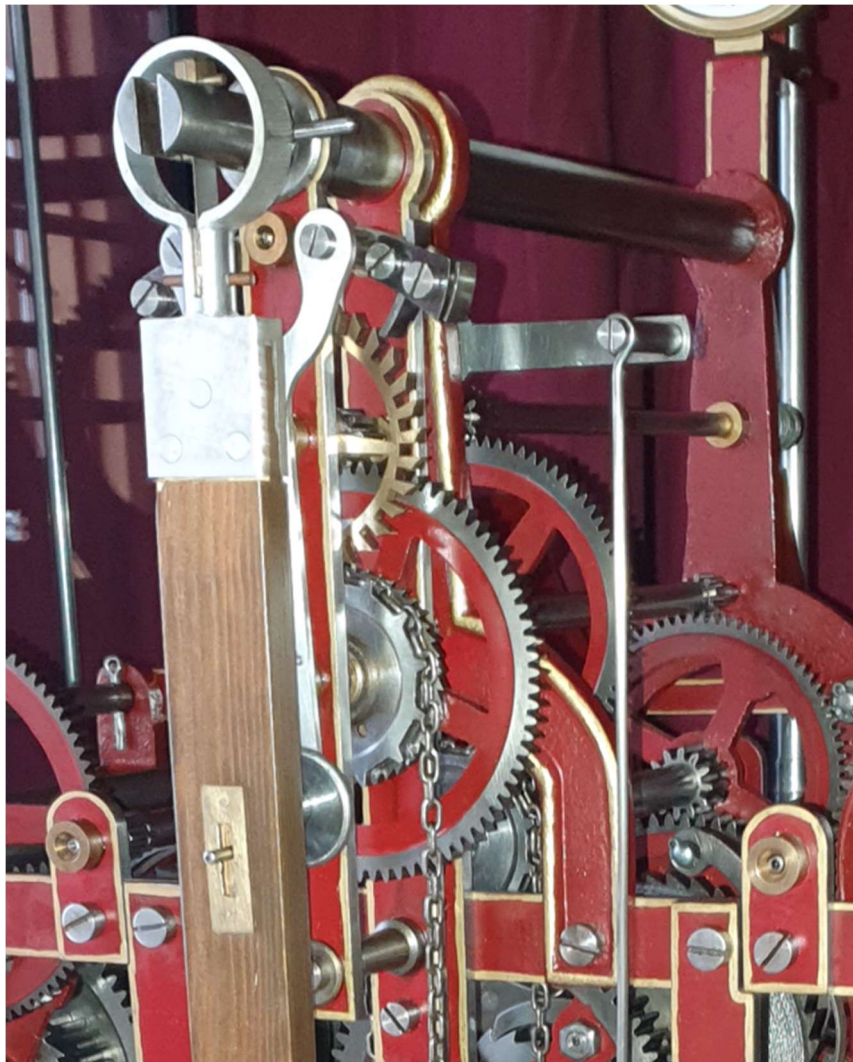
Abbildung 337: Turmuhr Hörz, Pendelaufhängung und Hemmung

Das originale Pendel ist vorhanden.

Die wirksame Pendellänge liegt bei 1 m, ist also ein Sekundenpendel.

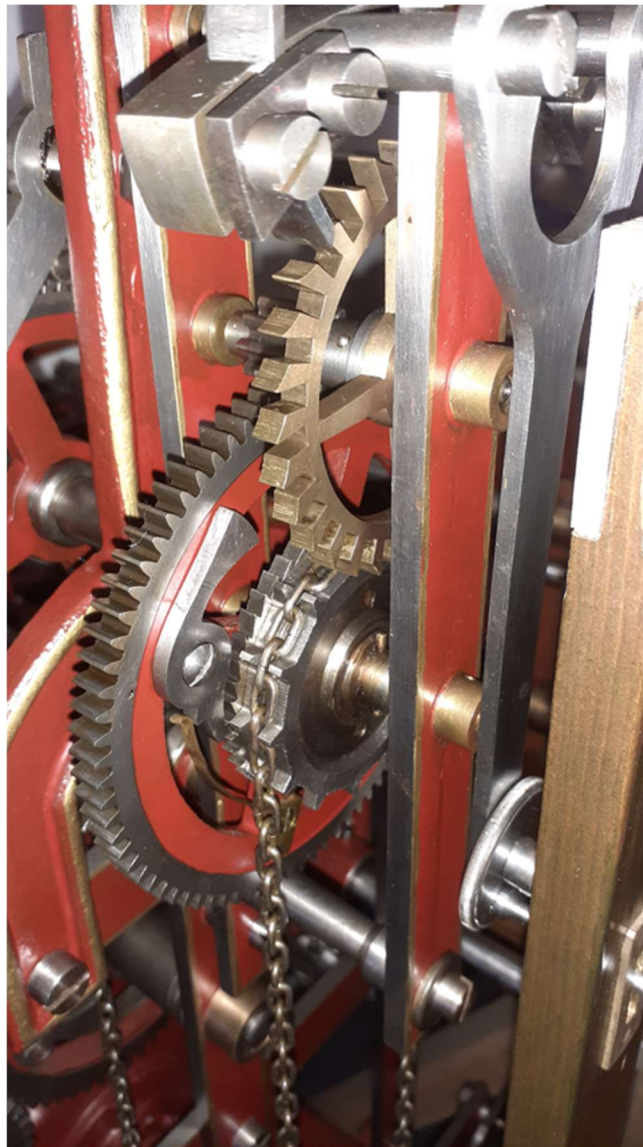
Abbildung 338: Turmuhr Hörz, Graham Hemmung mit Kettenremontoir

Das Gehwerk besitzt eine Graham-Hemmung.

Das Gehwerk wird durch einen Mechanismus mit konstanter Kraft reguliert.

Die Hilfskraft während des Aufzugsvorganges ist mittels eines Mechanismus mit konstanter Kraft realisiert.

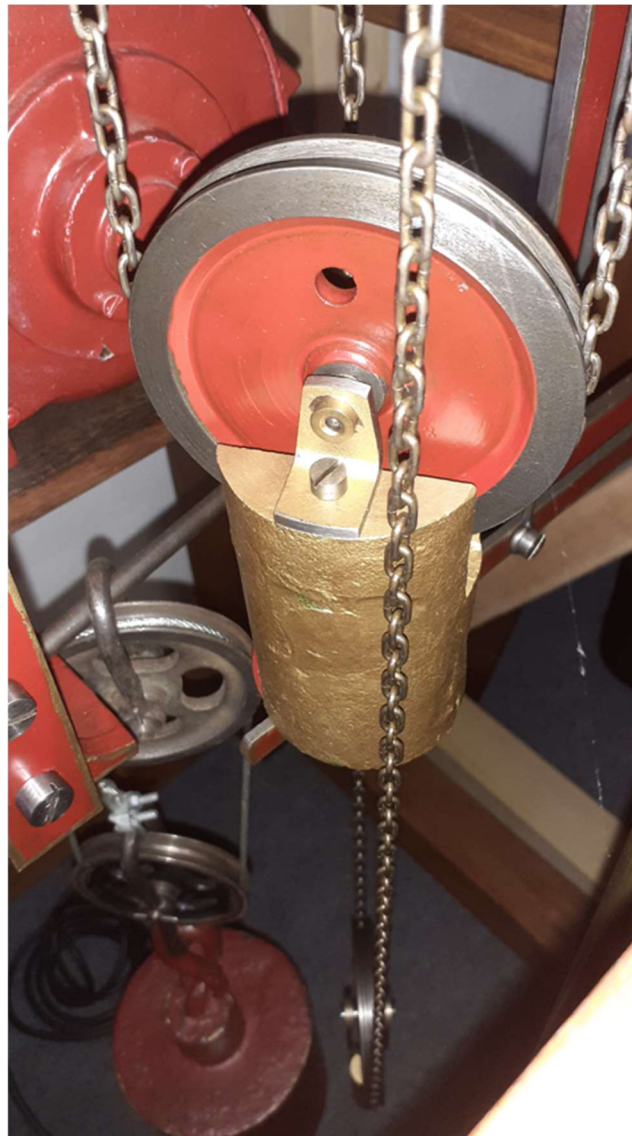
Abbildung 339: Turmuhr Hörz, Gegengewichte

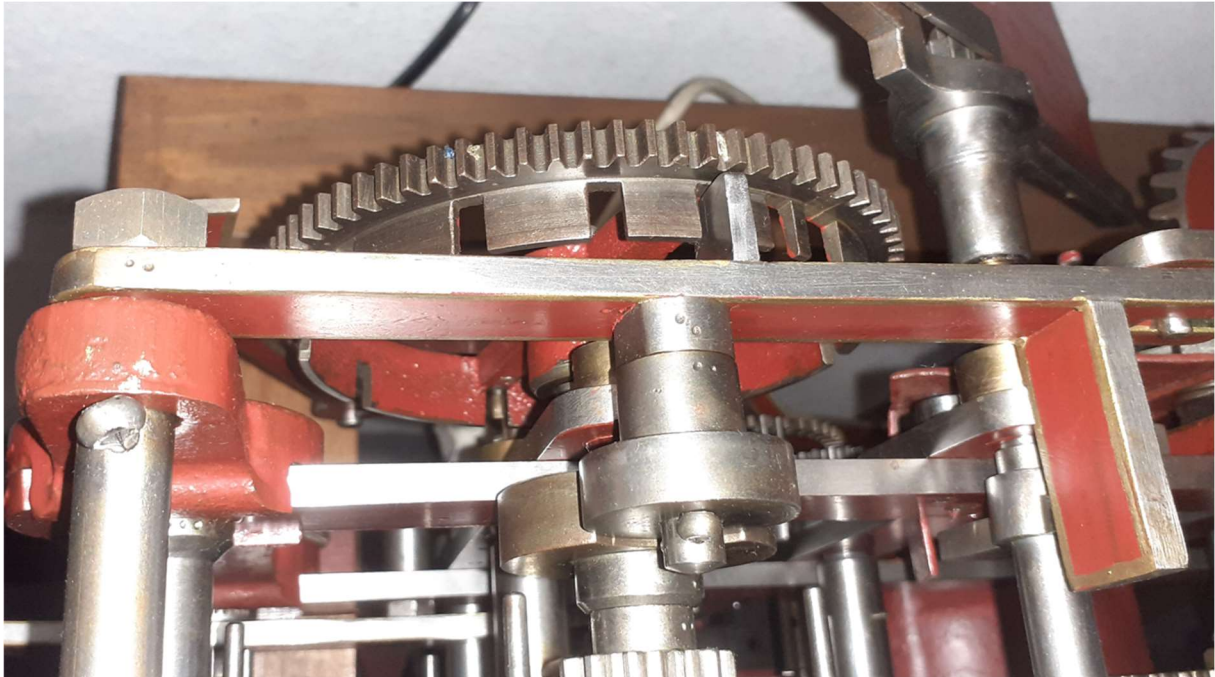
Abbildung 340: Turmuhr Hörz, Stundenschlagwerk, Schlossscheibe

Ein Stundenschlagwerk mit Schlossscheibe ist vorhanden.

Das Stundenschlagwerk hat einen Walzendurchmesser von 12 cm.

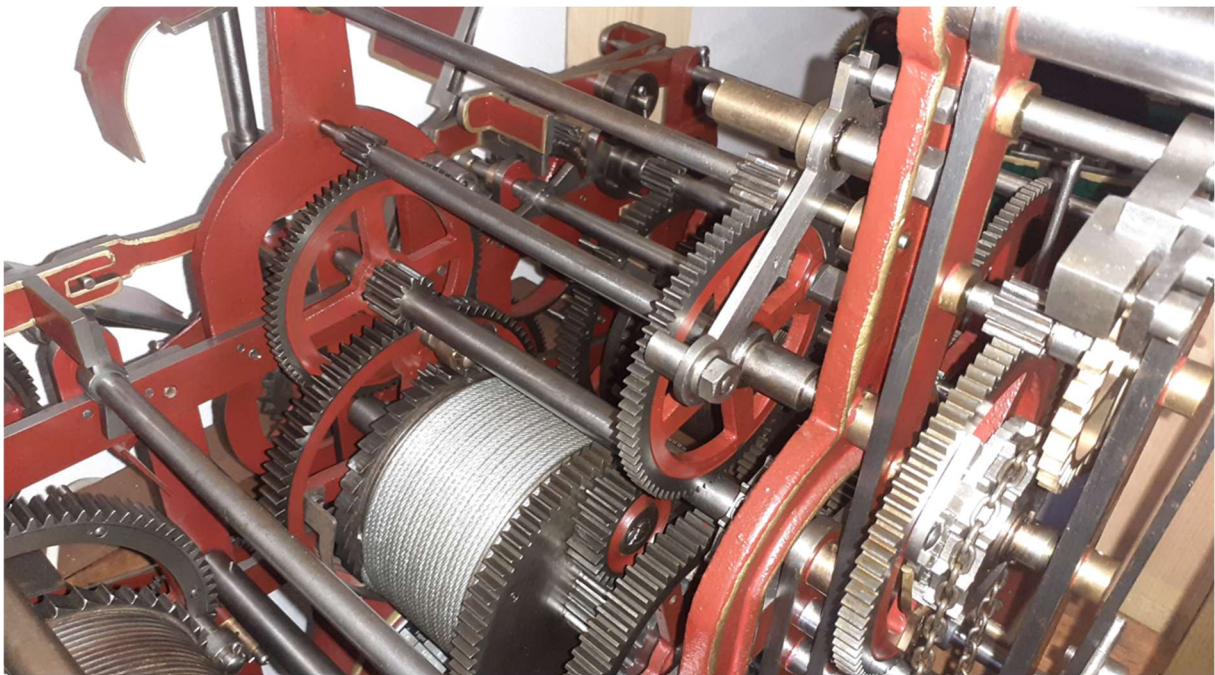
Abbildung 341: Turmuhr Hörz, Getriebe

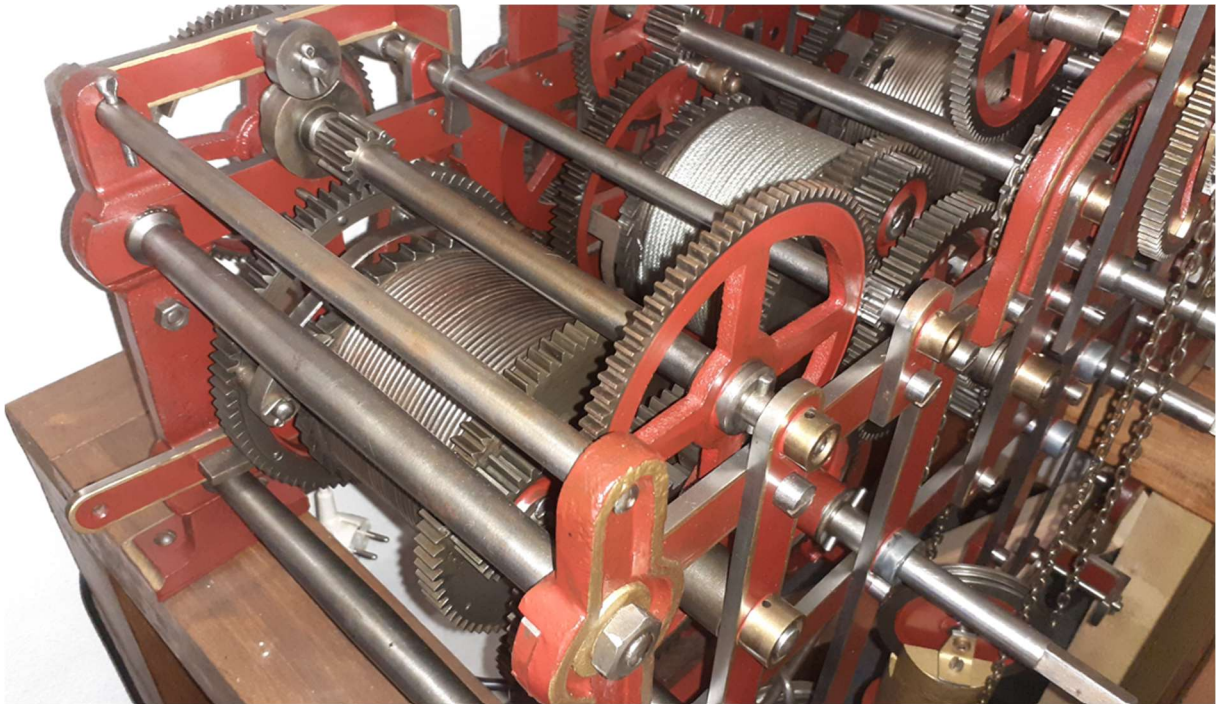
Abbildung 342: Turmuhr Hörz, Stundenschlagwerk, Getriebe

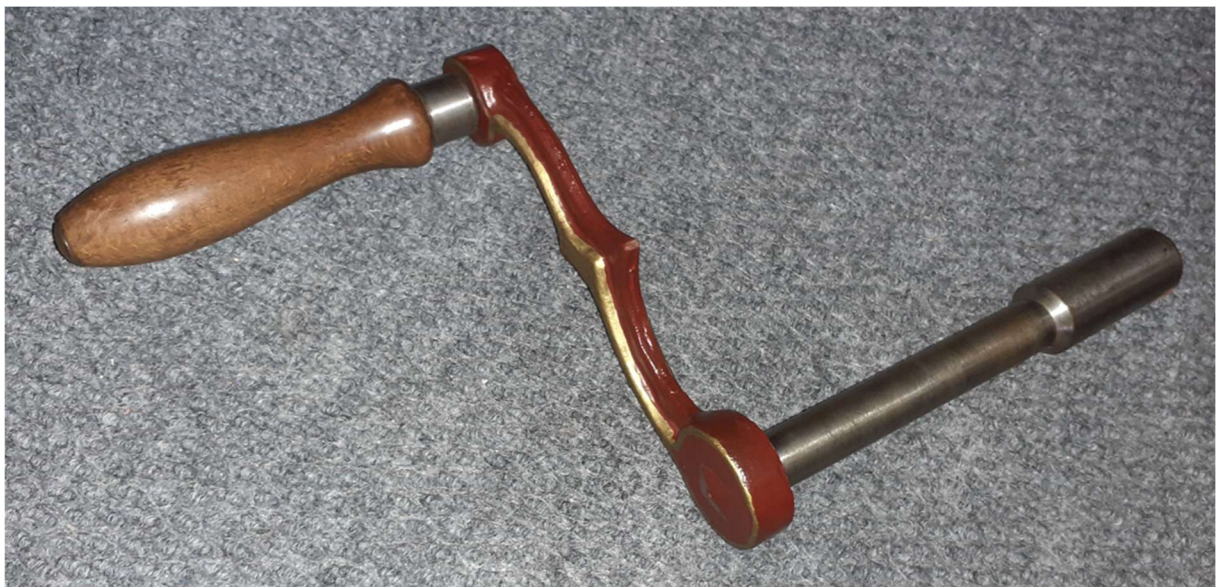
Abbildung 343: Turmuhr Hörz, Kurbel

Eine Aufzugskurbel ist vorhanden.

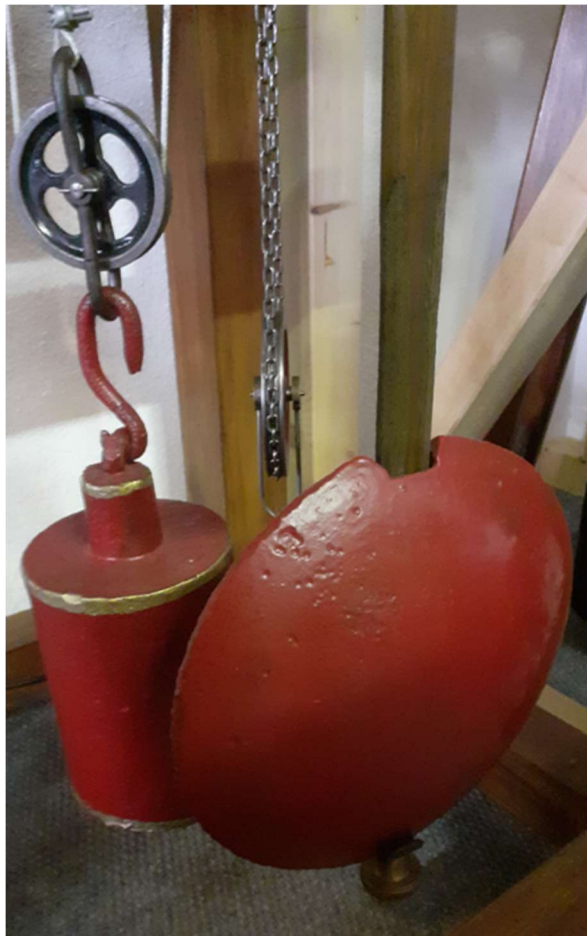
Abbildung 344: Turmuhr Hörz, Gewicht, Pendellinse

Ein Aufzugsgewicht für das Gehwerk ist vorhanden.
